COMUNE DI ROSETO DEGLI ABRUZZI (TE)

PER REALIZZAZIONE DI UNA STRUTTURA POLIFUNZIONALE DA DESTINARE AD ATTIVITA' DI TIPO CULTURALE E CONVEGNI SULL'AREA DI VILLA CLEMENTE

ANALISI DEL DEGRADO VILLA E INTERVENTI - LATO OVEST

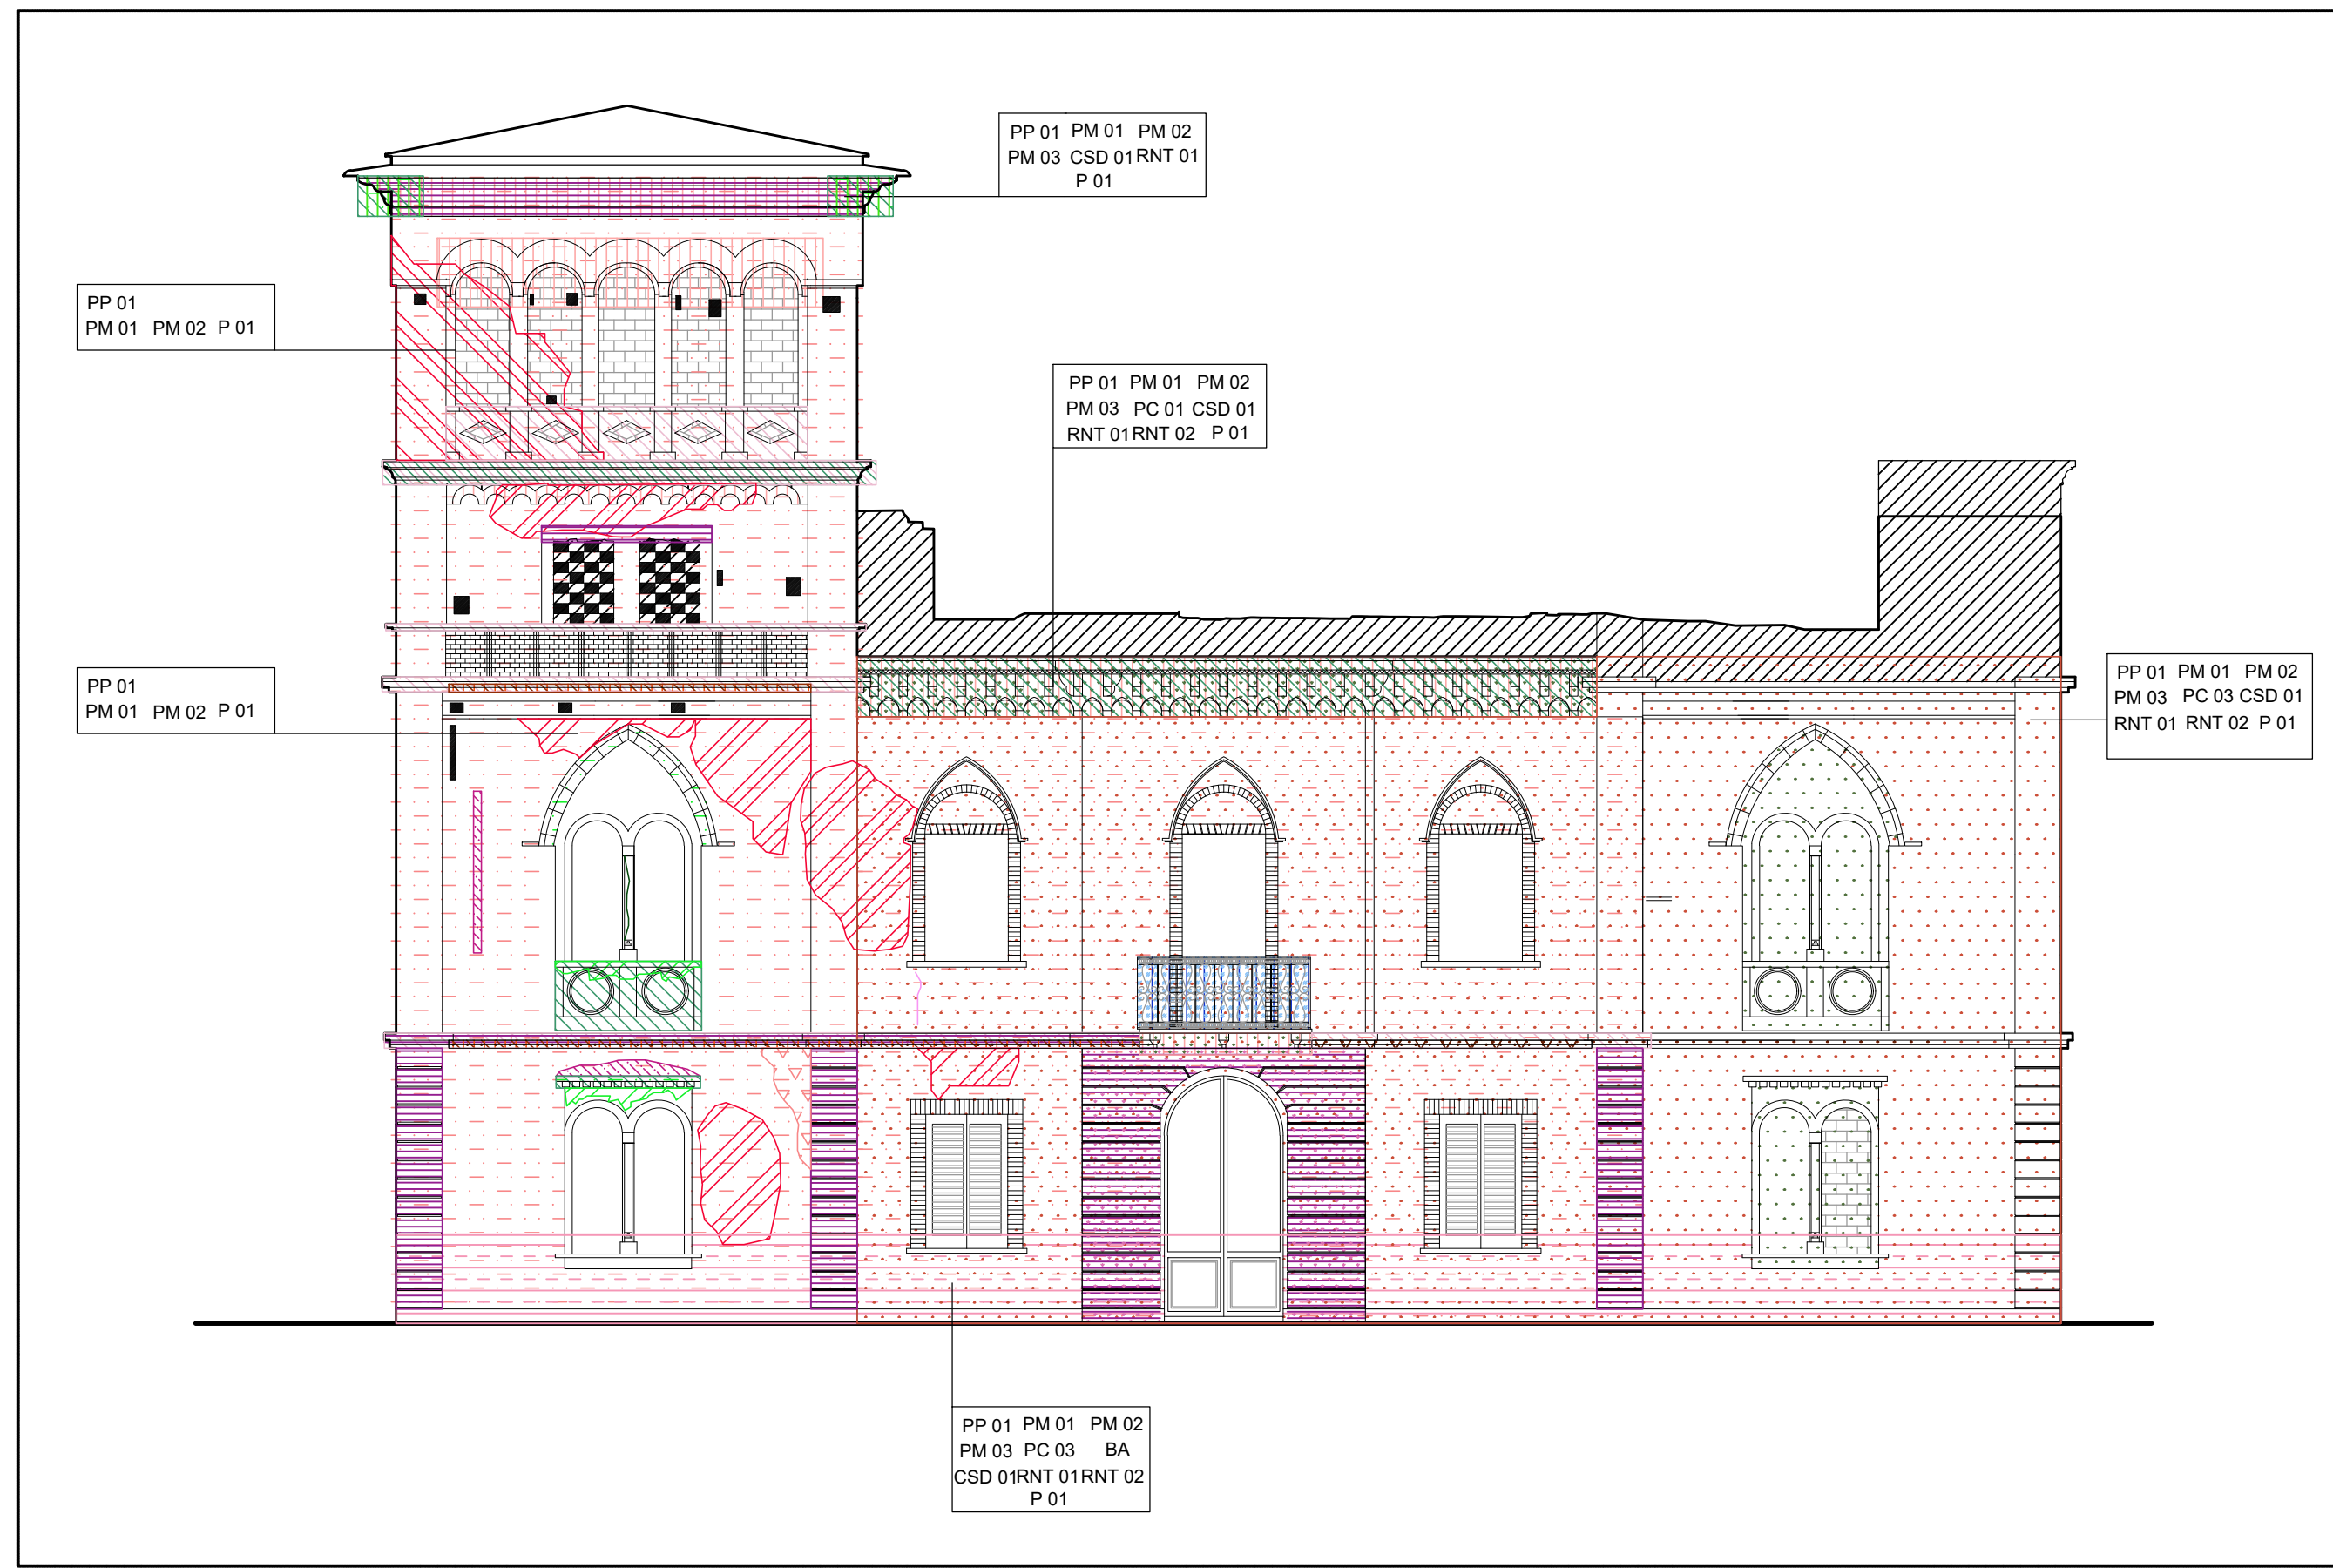
PROSPETTO OVEST

DEPOSITO SUPERFICIALE

Accumulo di materiali estranei di varia natura quali polvere e detriti portati dal vento e dalla pioggia. Spessore variabile, senza coerenza aderente al materiale sottostante. Visibile su tutta la superficie del prospetto.

DEPOSITO MAGGIORMENTE ADERENTE

Accumulo di materiali estranei di varia natura quali polvere e detriti portati dal vento e dalla pioggia. Spessore variabile, senza coerenza aderente al materiale sottostante. Visibile sotto le cornici, negli intradossi delle aperture.

COLATURA

Tracce ad andamento verticale frequentissime puntiformi. Si riscontra principalmente in corrispondenza dei marcapiani e delle cornici.

COLONIZZAZIONE BIOLOGICA

Sono sorditi, muffe ed organismi, aderenti alla superficie e di aderenza natura biologica. La colonizzazione biologica è costituita prevalentemente da microrganismi che possono aderire polvere, terriccio, guano, ecc. Visibile in corrispondenza delle cornici.

FRONTE DI RISALITA

Fenomeno che interessa la parte inferiore del prospetto a contatto con il terreno. I talli non riportati in superficie mediante l'operazione dell'acqua e consolidando e aumentando di volume, provocano il degrado del paramento in corrispondenza dell'elemento.

PRESENZA DI VEGETAZIONE

Presenza di vegetazione con apparato radicale di grandi dimensioni. Punte invasive ricoprono diffusamente la parte destra del prospetto.

MACCHIA DA DILAVAMENTO

Alterazione che si manifesta con pigmentazione accidentale e localizzata della superficie; è correlata alla presenza di materiale estraneo al substrato. Visibile sotto le cornici.

MACCHIA DA INFILTRAZIONE

Alterazione che si manifesta con pigmentazione accidentale e localizzata della superficie; è correlata alla presenza di materiale estraneo al substrato. Visibile nella parte sommitale dell'altezza.

EROSIONE

Degradazione che si manifesta col distacco totale o parziale di parti (leggi) o con corrispondenti soluzioni di continuità del materiale originario. Le scaglie, costituite generalmente da materiale di spaccatura inalterato, hanno forma irregolare e spesso consistente e disomogenea.

SCAGLIATURA

MANCANZA

Caduta e perdita di parti. Si evidenzia nella mancanza di parti o di interi elementi della cortina in laterizio.

FRATTURAZIONE

Soluzione di continuità nel materiale che implica la rottura dello strato superficiale provocata da fenomeni di lacerazione, strappo in area a radiazione solare diretta. Visibile a sinistra del portale.

AGGIUNTA IMPROPRIA

Applicazione di materiale di elemento estraneo sulla superficie del manufatto. Sono aggiunte impurezze i cavi e le tracce aperte sulla superficie muraria.

PULITURA PRELIMINARE

PP 01 - PULITURA MANUALE GENERALIZZATA da praticare sulla superficie di tutto il prospetto: eliminazione di depositi di guano, polveri, terriccio e altri materiali estranei dalle superfici per preparare alle successive operazioni di pulizia, evitando così che questi materiali si mescolino con i prodotti.

PULITURA MECCANICA

PM 01 - PULITURA MEDIANTE ACQUA ATOMIZZATA da effettuarsi preliminarmente sulla superficie in cortina di laterizio (priva di fenomeni di distacco, lesurazioni, lacerazioni) e sugli elementi in pietra: si tratta di una tecnica di lavaggio che sfrutta la capacità solvente ed emolliente dell'acqua ridotta in una nebbia di finissime goccioline, che svolgono un'azione chimico-fisica molto delicata. Lo spruzzo nebulizzato non raggiunge direttamente la superficie ma è puntato verso l'alto in modo che l'acqua possa scorrere per ruscullamento sulla superficie stessa.

PM 02 - PULITURA MEDIANTE SPAZZOLE, BISTURI O SPATOLE, da effettuarsi sui depositi maggiormente aderenti alla superficie. Da effettuarsi con scopi in sagitta a setole morbide sui depositi e sulle incrostazioni meno aderenti alla superficie della cortina in laterizio, della pietra e delle modanature in stucco. Tramite spazzolatura possono essere rimossi eventuali efflorescenze lungo tutto il livello inferiore del prospetto. Eventuale uso di raschietti, spatole e bisturi nel caso di piccoli depositi o incrostazioni più aderenti al substrato, che non siano troppo duri.

PM 03 - PULITURA CON SCALPELLI PER AREE LOCALIZZATE da praticare manualmente in corrispondenza di incrostazioni più dure e aderenti al supporto, presenti sulle cornici in laterizio, in pietra e in stucco. Le incrostazioni, per essere facilmente e rapidamente eliminate, devono essere preventivamente ammorbidite mediante lavaggio.

PM 04 - PULITURA DALL'OSSIDO DI FERRO della balaustra del balcone in asse sopra il portale d'ingresso: eliminazione dell'ossido di ferro tramite raschiatura con tecnica tradizionale con carta abrasiva di grana grossolomente.

PULITURA CHIMICA

PC 01 - OPERAZIONE DI DISINFEZIONE, eseguita con prodotti ad azione biocida, è un trattamento a base di sostanze chimiche tese a eliminare organismi dannosi (piante e animali) senza interferire chimicamente o meccanicamente con la superficie e il materiale che costituisce il manufatto. L'operazione è da effettuarsi su tutto il prospetto per la rimozione di colonie di microrganismi (alghe, muschi e licheni) mediante applicazione a spruzzo di biocidi (oli di ammonio quarternari) ad azione immediata. La colonizzazione biologica è visibile soprattutto sopra le cornici e in corrispondenza delle bugie attorno al portale d'ingresso. Per la vegetazione infestante nella parte destra del prospetto si prevede il diserbo.

PC 02 - PULITURA MEDIANTE IMPACCHI ASSORBENTI, consente di garantire e prolungare il contatto tra il liquido solvente e i depositi superficiali da rimuovere, di evitare l'azione abrasiva legata all'uso di pennelli e spazzole su superfici delicate e, se eseguita con materiale assorbente, anche di limitare la profondità di penetrazione dei solventi e dei composti chimici, impiegati nelle operazioni di pulizia, all'interno del materiale oggetto di intervento. Si applica su eventuali efflorescenze nella parte basamentale del prospetto, dove c'è il fronte di risalita.

PC 03 - OPERAZIONE DI DISERBO, eseguita con prodotti ad azione biocida, è un trattamento a base di sostanze chimiche tese a eliminare organismi dannosi (piante e animali) senza interferire chimicamente o meccanicamente con la superficie e il materiale che costituisce il manufatto. L'operazione è da effettuarsi su tutta la parte destra del prospetto, per rimuovere la vegetazione infestante.

BARRIERA PROTETTIVA

BA - BARRIERA DI DEUMIDIFICAZIONE DEL FRONTE DI RISALITA, da effettuarsi nella parte bassa del prospetto laddove sono presenti fenomeni di umidità di risalita. Questo sistema consente di bloccare l'avanzata dell'umidità dal terreno.

CONSOLIDAMENTO

CSD 01 - RIADDESIONE DI PARTI TRAMITE INIEZIONI DI MALTA IDRAULICA, da effettuarsi in presenza di fenomeni di sganciatura, fratturazioni e mancanza degli elementi della cortina in laterizio, della pietra e dello stucco. La tecnica consiste nel riempire le cavità create tra supporto e elemento distaccato, tramite iniezioni di malta idraulica. In base alla diffusione delle fessure si scelgono i punti su cui praticare i fori, usando il più possibile i fori già presenti nella muratura.

REINTEGRAZIONI

RNT 01 - REINTEGRAZIONE DELLA CORTINA IN LATERIZIO da effettuarsi in corrispondenza delle mancanze di interi elementi o scaglie.

RNT 02 - REINTEGRAZIONE DELLA PIETRA

RNT 03 - REINTEGRAZIONE DELLO STUCCO

L'operazione consiste nel realizzare un nuovo stucco riprendendo il profilo dell'ordine esistente in corrispondenza delle modanature del marcapiano.

PROTEZIONE

P 01 - TRATTAMENTO CON SILICATO D'ETILE E SIOSSANI su tutti i materiali lapidei e sullo stucco.
