| <h2 style="margin: 0;">P.F.T.E.</h2> <h3 style="margin: 0;">PER REALIZZAZIONE DI UNA STRUTTURA POLIFUNZIONALE<br/>DA DESTINARE AD ATTIVITA' DI TIPO CULTURALE<br/>E CONVEGNI SULL'AREA DI VILLA CLEMENTE</h3> <p style="margin: 0;">PNRR - MISSIONE 5 - COESIONE E INCLUSIONE - COMPONENTE 2 -<br/>INFRASTRUTTURE SOCIALI, FAMIGLIE, COMUNITA' E TERZO SETTORE -<br/>INVESTIMENTO 2.1 - "INVESTIMENTI IN PROGETTI DI RIGENERAZIONE URBANA,<br/>VOLTI A RIDURRE SITUAZIONI DI EMARGINAZIONE E DEGRADO SOCIALE",<br/>FINANZIATO DALLA UNIONE EUROPEA - NEXT GENERATION EU</p> | | | | |
| <h2 style="margin: 0;">D2</h2> <h3 style="margin: 0;">ANALISI DEL DEGRADO VILLA<br/>E INTERVENTI - LATO NORD</h3> | | | | |

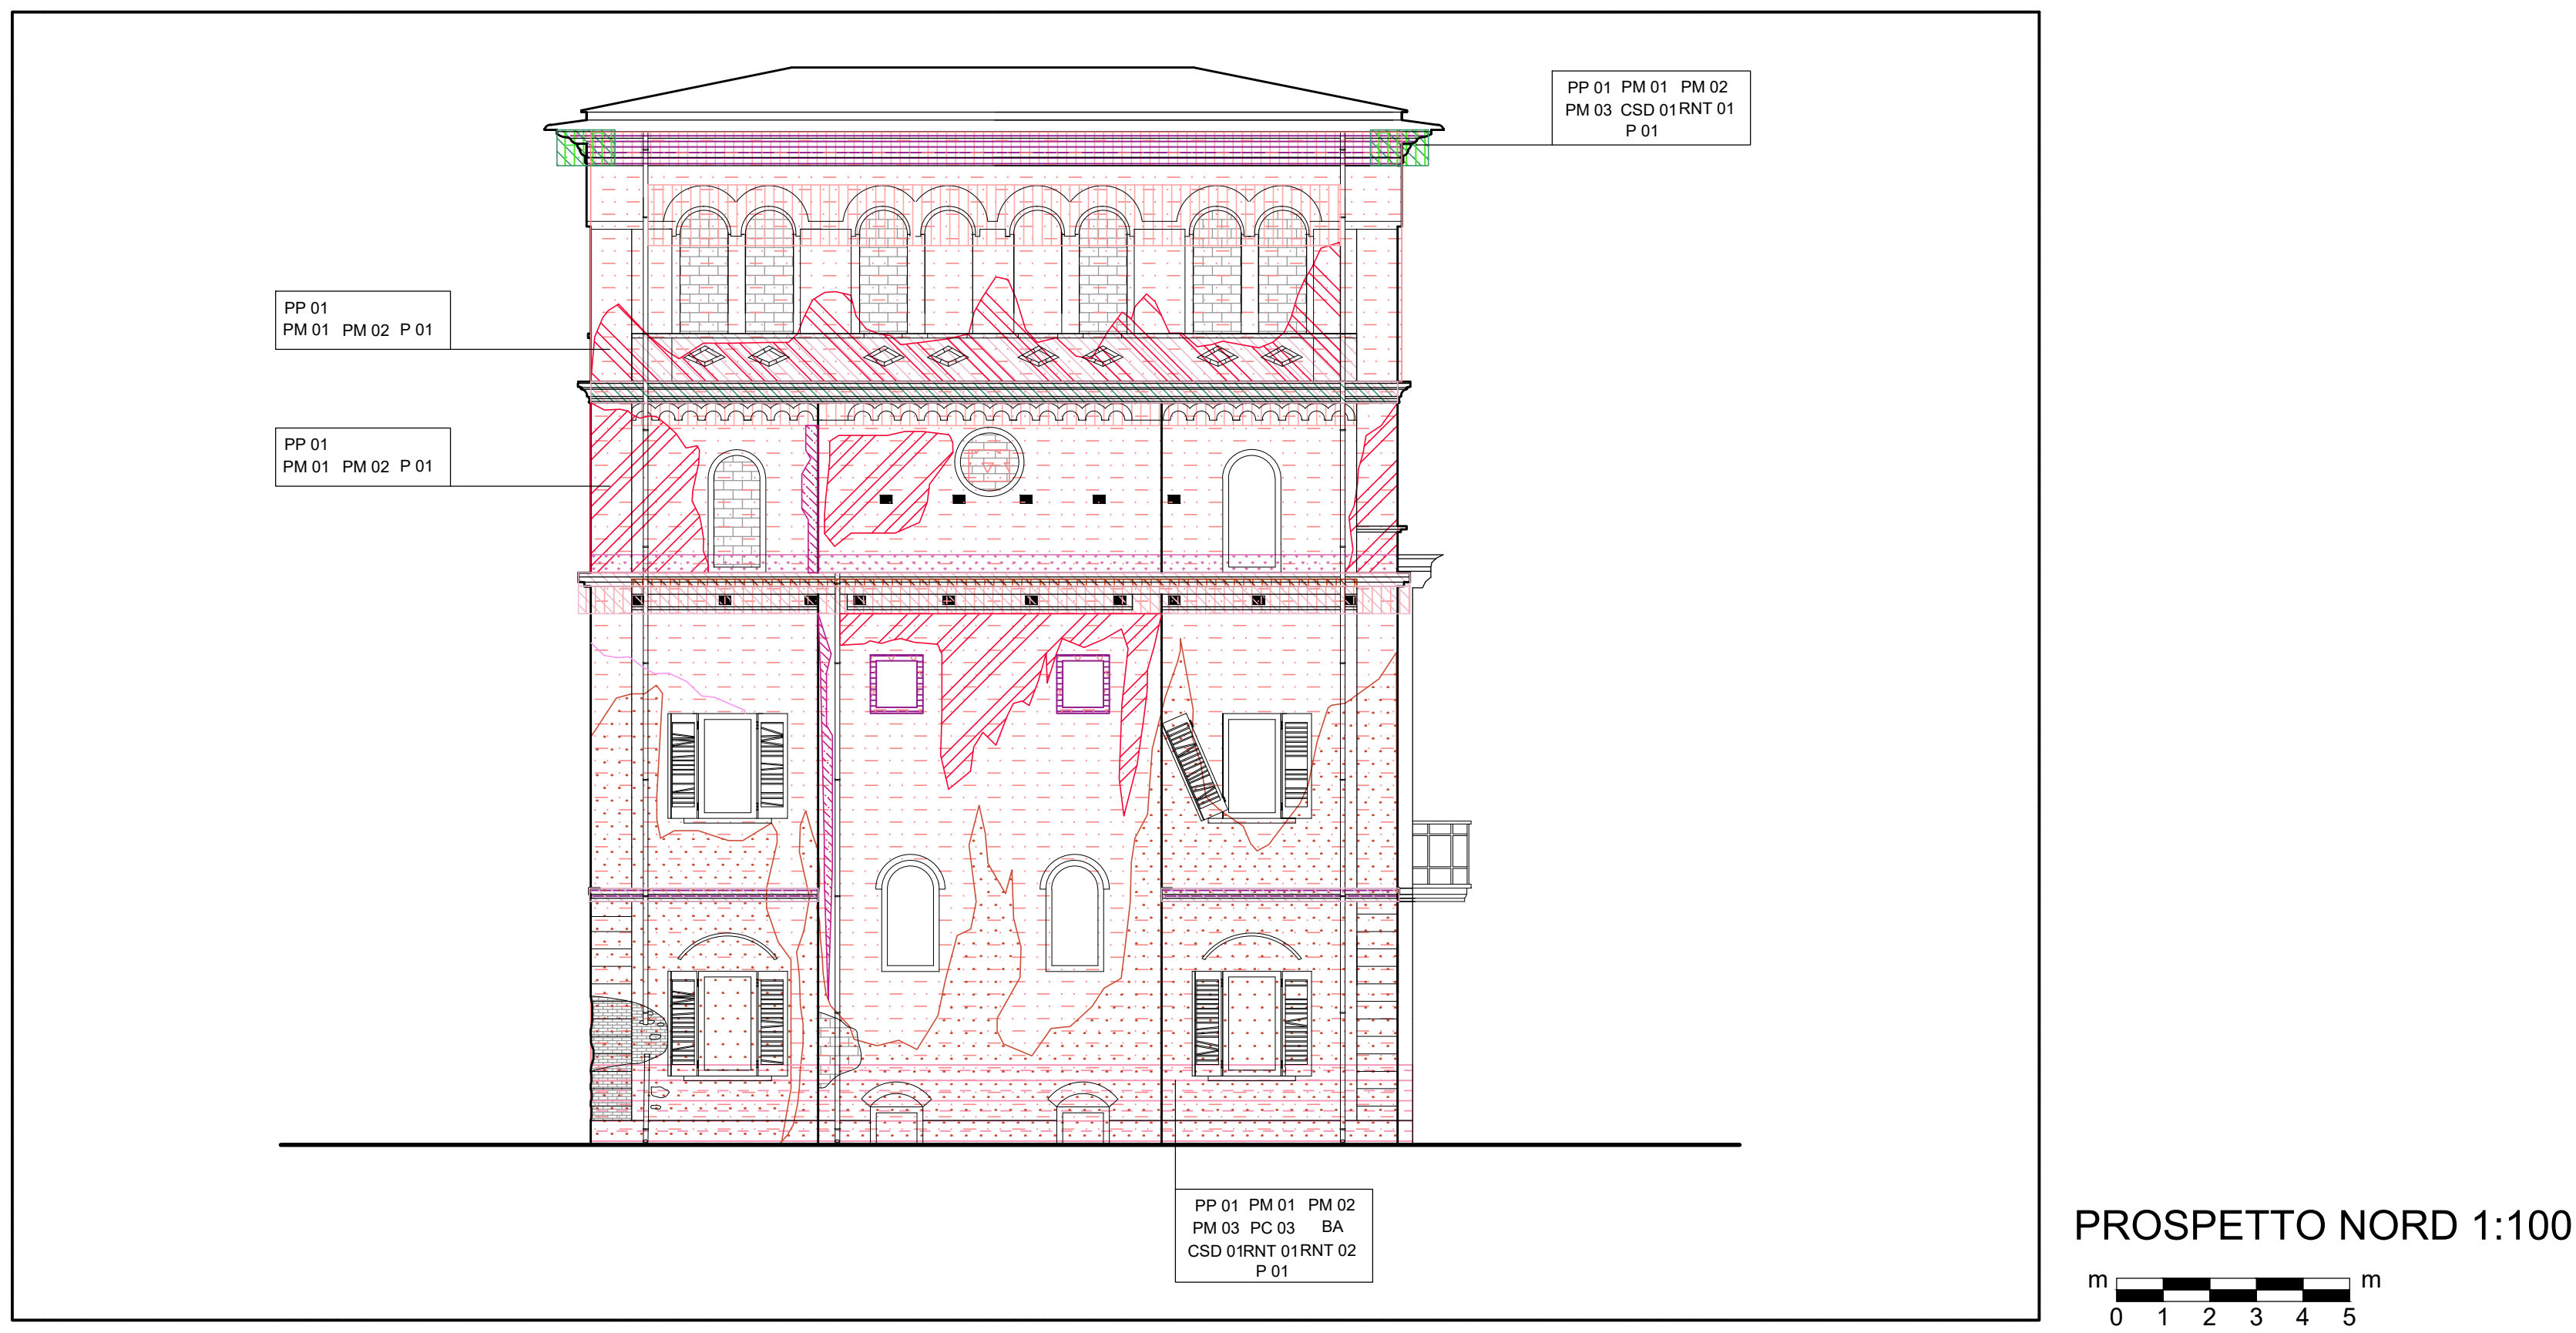
**PP 01 - PULITURA MANUALE GENERALIZZATA** da praticare sulla superficie di tutto il prospetto: eliminazione di depositi di guano, polline, terriccio e altri materiali estranei dalle superfici per preparare alle successive operazioni di pulitura, evitando così che questi materiali si mescolino con i prodotti.

**PM 01 - PULITURA MEDIANTE ACQUA ATOMIZZATA** da effettuarsi preliminarmente sulla superficie in cortina di laticcio (priva di fenomeni di distacco, lacerazioni, lacune) e sugli elementi in pietra: si tratta di una tecnica di lavaggio che sfrutta la capacità solvente ed emolliente dell'acqua ridotta in una nebbia di finissime goccioline, che svolge un'azione chimico - fisica molto delicata. Lo spruzzo nebulizzato non raggiunge direttamente la superficie ma è puntato verso l'alto in modo che l'acqua possa scivolare per scorrimento sulla superficie stessa.

**PM 02 - PULITURA MEDIANTE SPAZZOLE, BISTURI O SPATOLE**, da effettuarsi su depositi maggiormente aderenti alla superficie. Da utilizzarsi con scoperti in acciaio a setole morbide sui depositi e sulle incrostazioni meno aderenti alla superficie della cortina in laticcio, della pietra e delle modanature in stucco. Tramite spazzolatura possono essere rimossi eventuali efflorescenze lungo tutto il livello inferiore del prospetto. Eventuale uso di macchinari, spingi e bisturi nel caso di piccoli depositi o incrostazioni più aderenti al supporto, che non siano troppo duri.

**PM 03 - PULITURA CON SCALPELLI PER AREE LOCALIZZATE** da praticare manualmente in corrispondenza di incrostazioni più dure e aderenti al supporto, presenti sulle cornici in laticcio, in pietra e in stucco. Le incrostazioni, per essere facilmente e rapidamente eliminate, devono essere preventivamente ammorbidite mediante lavaggio.

**PC 01 - OPERAZIONE DI DISINFESTAZIONE**, eseguita con prodotti ad azione biocida, è un trattamento a base di sostanze chimiche tese a eliminare organismi dannosi (piani e animali) senza interferire chimicamente o meccanicamente con la superficie o il materiale che costituisce il manufatto.

Il trattamento **graduato del materiale delle creste mobili** con scalpelli di piccole dimensioni (dalle, muscoli e lacerazioni) mediante applicazione a spruzzo di biocidi (sali di ammonio quarternari) ad azione immediata. La colonizzazione biocida è visibile soprattutto sopra le cornici e in corrispondenza delle bugie attorno al portale d'ingresso. Per la vegetazione infestante nella parte inferiore del prospetto si prevede il diserbo.

**PC 02 - PULITURA MEDIANTE IMPACCHI ASSORBENTI**, consente di garantire e prolungare il contatto tra il liquido solvente e i depositi superficiali da rimuovere, di evitare l'azione altrettanto leggera all'uso di pennelli e spugne su superfici delicate e, se eseguita con materiale assorbente, anche di limitare la profondità di penetrazione degli solventi e dei composti chimici, impiegati nelle operazioni di pulitura, all'interno del materiale oggetto di intervento. Si applica su eventuali efflorescenze nella parte basamentale del prospetto, dove c'è il fronte di risalita.

**P 01 - TRATTAMENTO CON SILICATO D'ETILE E SIOSSANI** su tutti i materiali lapidei e sullo stucco.

**CSD 01 - RIADESIONE DI PARTI TRAMITE INIEZIONI DI MALTA IDRAULICA**, da effettuarsi in presenza di fenomeni di scagolatura, fratturazione e mancanza degli elementi della cortina in laticcio, della pietra e dello stucco. La tecnica consiste nel riempire le cavità create tra supporto e intonaco distaccato, tramite iniezioni di malta idraulica. In base alla diffusione delle fessure si scelgono i punti su cui praticare i fori, usando il più possibile i fori già presenti nella muratura.

**RNT 01 - REINTEGRAZIONE DELLA CORTINA IN LATERIZIO** da effettuarsi in corrispondenza delle mancanze di interi elementi o scaglie.

**RNT 02 - REINTEGRAZIONE DELLA PIETRA** da effettuarsi in corrispondenza delle mancanze di interi elementi o scaglie.

**RNT 03 - REINTEGRAZIONE DELLO STUCCO**. L'operazione consiste nel realizzare un nuovo strucco riprendendo il profilo dell'ordine esistente in corrispondenza delle mancanze del marcapiede.
