# ANALISI DELLO STATO DI FATTO

Giardino Villa Paris, Via Nazionale 6, Roseto Degli Abruzzi (TE)

Arch. Paesaggista Lorenza Di Marco (a cura di)

# PROPOSTA DI VALORIZZAZIONE

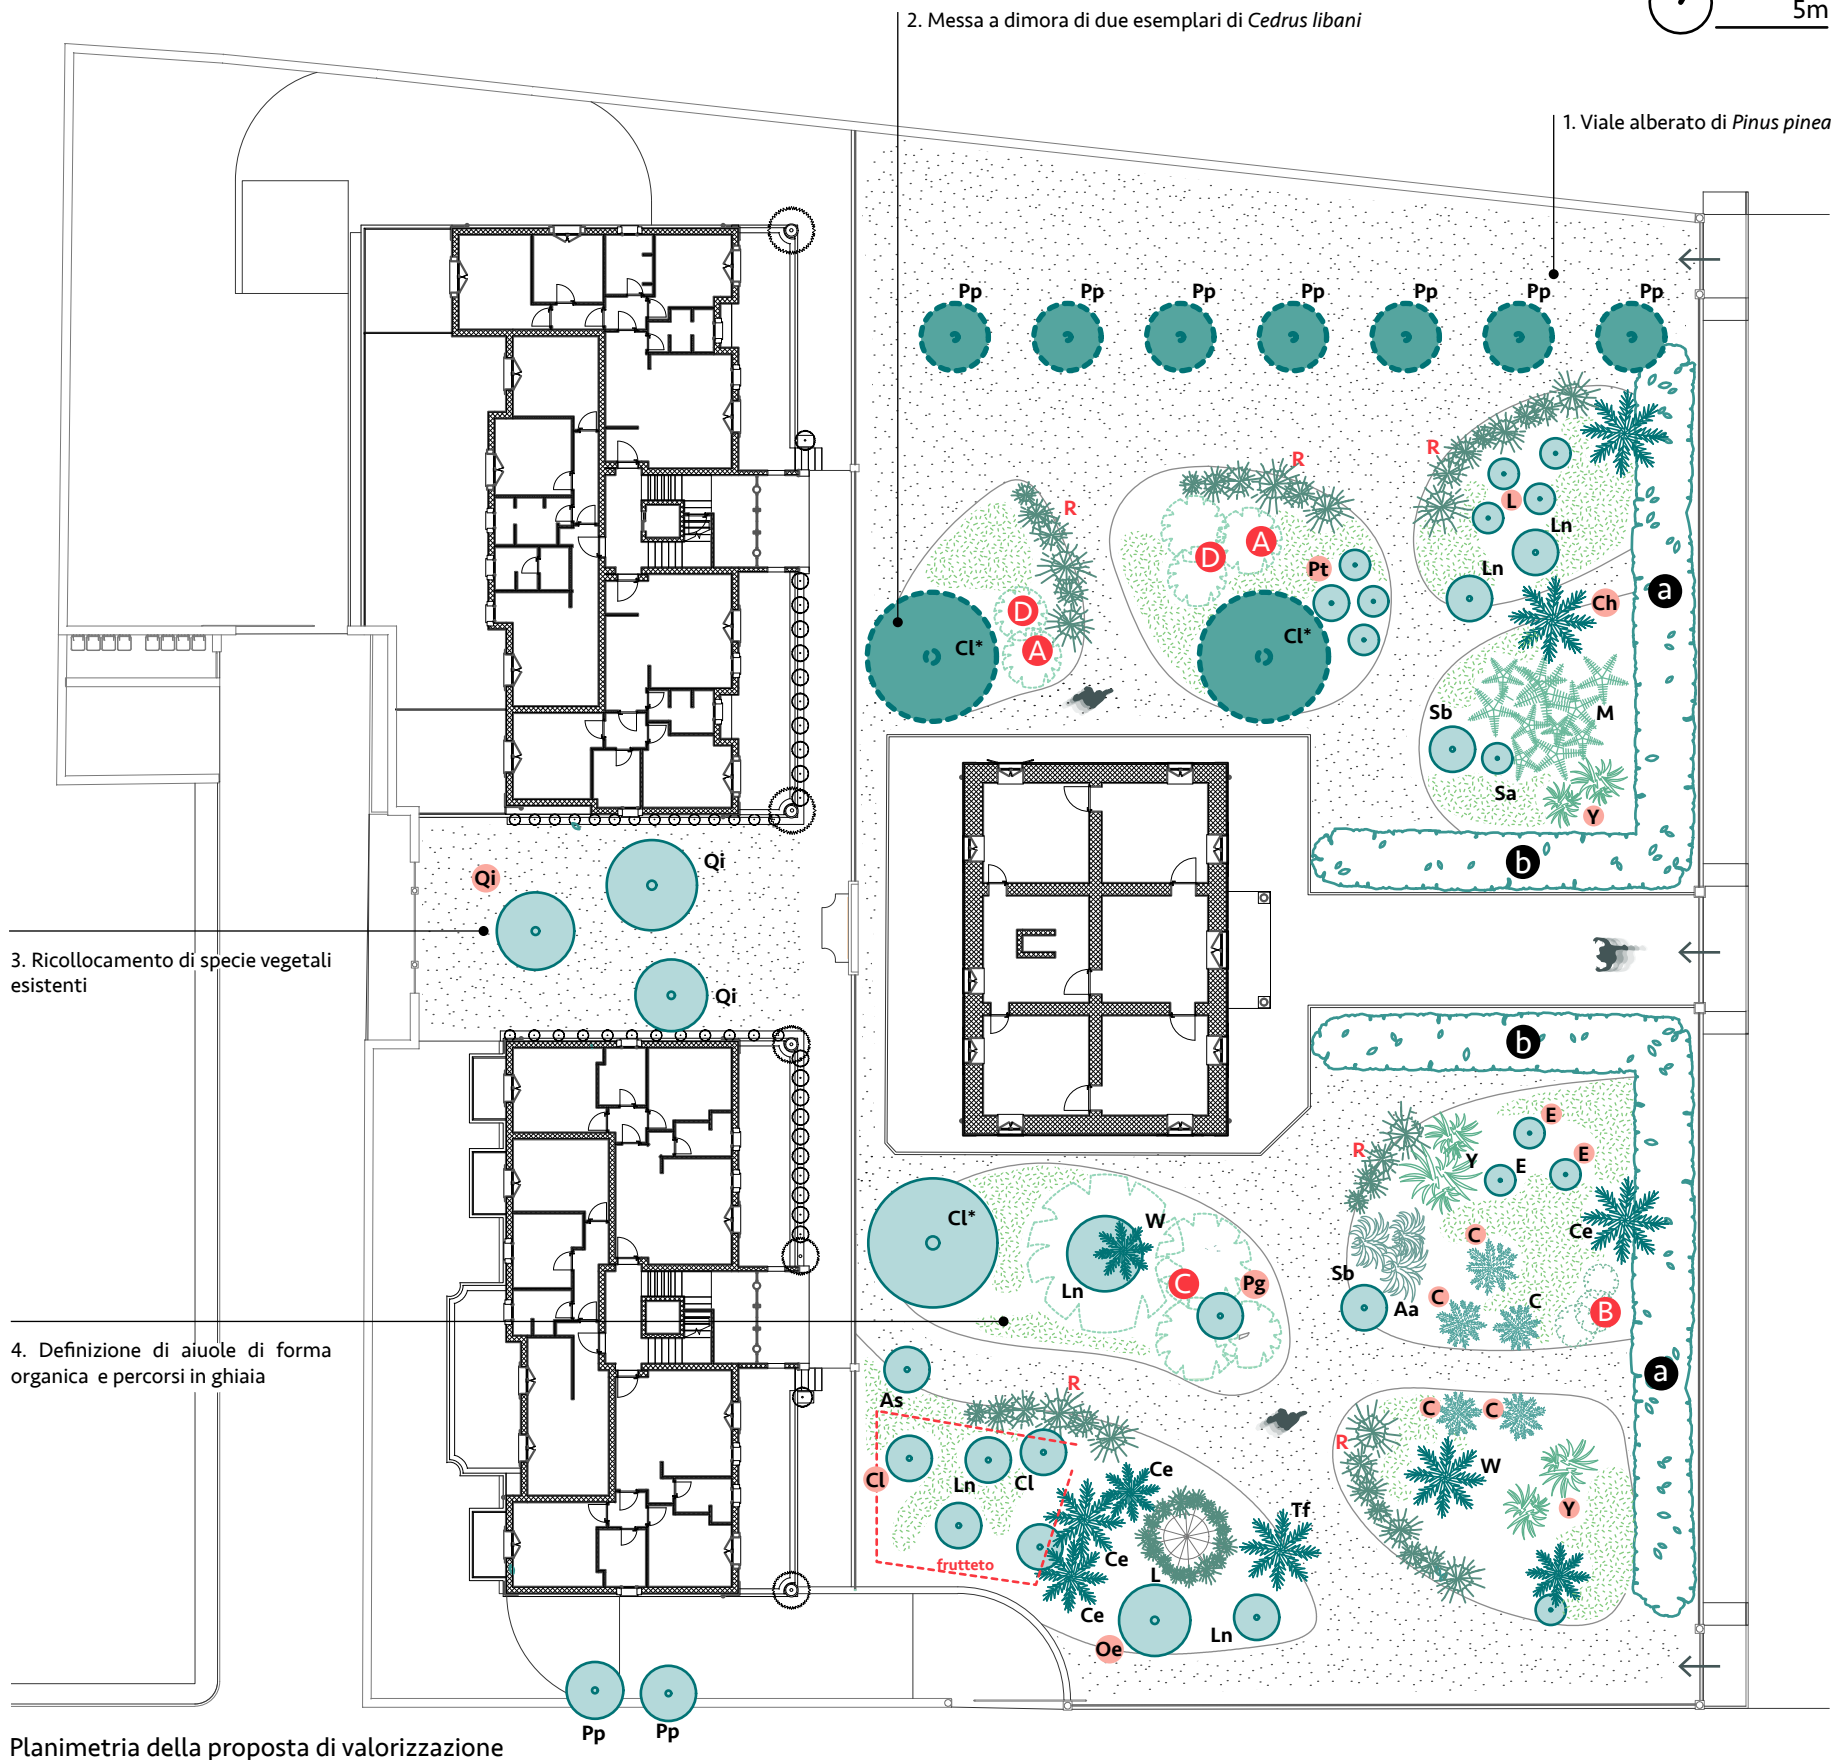
- Aa** *Agave americana*
- As** *Acca sellowiana*
- C** *Cycas*
- Ce** *Chamaerops humilis*
- Ch** *Chamaerops excelsa*
- Cl\*** *Cedrus libani*
- Cl** *Citrus limon*
- E** *Euonymus spp.*
- Ln** *Laurus nobilis*
- L** *Ligustrum spp.*
- M** *Musa spp.* (banano)
- Oe** *Olaea europaea*
- Pg** *Punica granatum*
- Pp** *Pinus pinea*
- Pt** *Pittosporum tobira*
- Qi** *Quercus ilex*
- Sa** *Schefflera arboricola*
- Sb** *Salix babylonica*
- Tf** *Trachycarpus fortunei*
- W** *Washingtonia spp.*
- Y** *Yucca spp.*

- a** × *Cupressocyparis leylandii*
- b** *Nerium Oleander*  
*Pittosporum tobira*

- A** *Aspidistra*
- B** *Jasminum spp.*
- C** *Salvia splendens*
- D** *Bergenia cordifolia*
- R** *Rosa spp.*
-

specie arboree ex novo
-

specie vegetali esistenti, riposizionate all'interno del giardino

La proposta di valorizzazione del giardino esistente si basa sui seguenti punti:

1. messa a dimora di 7 esemplari di *Pinus pinea* (a seguito della previsione di abbattimento di una stessa macchia arborea esistente con evidenti problemi di stabilità) disposti a filare, per caratterizzare il viale d'ingresso secondario a Nord;
2. messa a dimora di due esemplari di *Cedrus libani* ad integrazione di quello esistente, che conferisce un particolare carattere identitario alla villa;
3. ricollocamento di diverse specie vegetali esistenti al fine di valorizzare il patrimonio verde presente e renderlo, al contempo, più fruibile;
4. migliorare la percezione dello spazio attraverso la definizione di aiuole di forma organica (nel pieno rispetto dell'attuale composizione vegetale) e percorsi in ghiaia.
